ANALISI STORICO-CRITICA E DOCUMENTARIA

VERIFICA DI RISPONDENZA E CAMBIO DI CATEGORIA PRESUNTIVA

L'immobile oggetto della presente verifica è sito in Atri al Vico De Petris, ed è distinto al Catasto al Foglio 67 particella 823 sub 15, ricade nella retinatura del P.P.C.S. nella categoria b) Restauro e Risanamento conservativo (art. 3) nella sottocategoria b.3) Risanamento Conservativo.

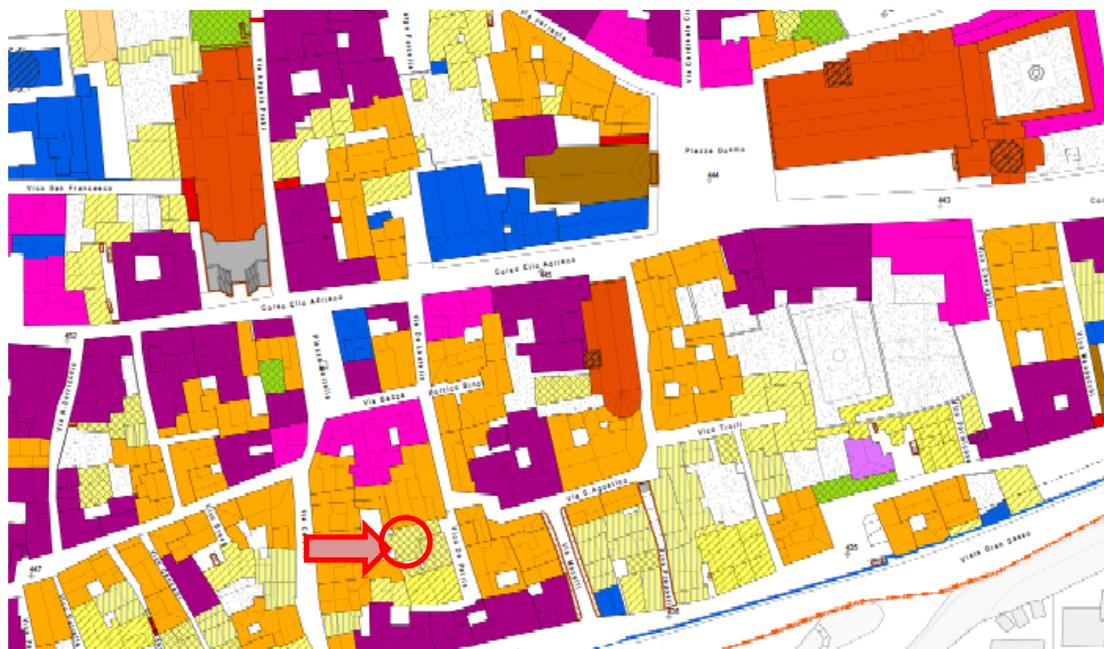
TAV B.2.c "Tipologie edilizie"

E' identificato (TAV. B.2.a) come facente parte dell'edilizia diffusa edificata tra l' XV e il XIII sec. e classificata (TAV B.2.c) in casa a schiera con hortus.

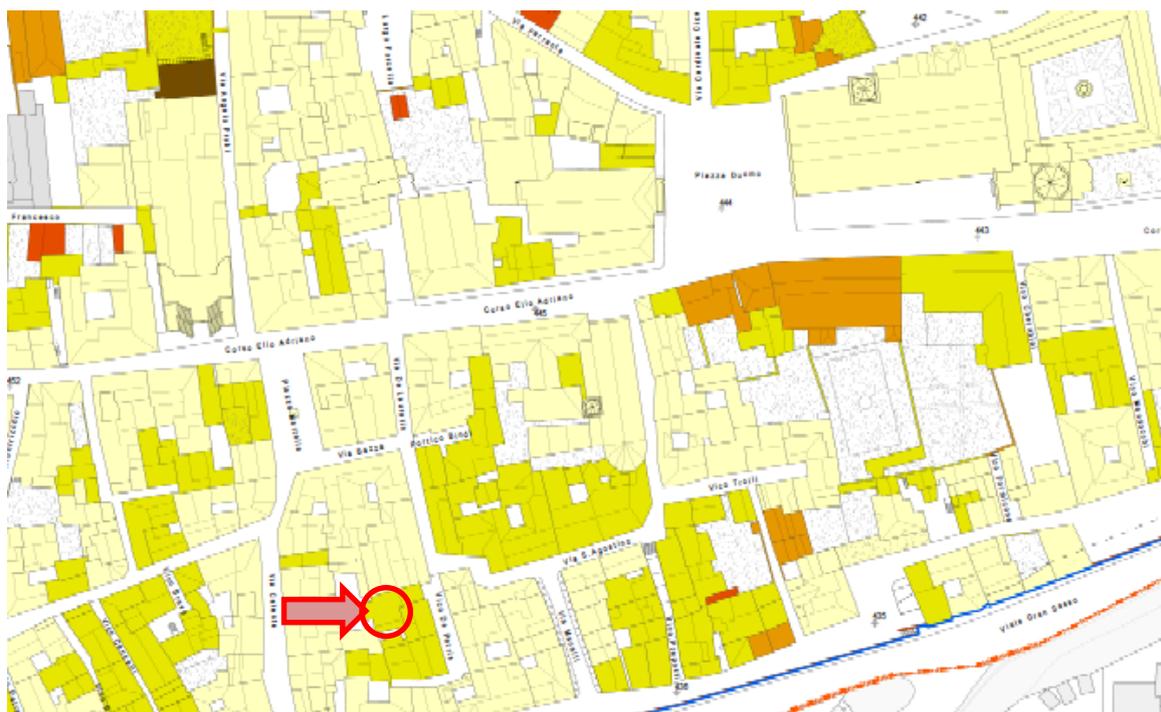
TAV B.2.e "Stato di conservazione"

Lo stato di conservazione (TAV. B.2.e) inteso come deperimento delle superfici architettoniche è mediocre, mentre per quello che riguarda lo stato conservativo (TAV. B.2.g) è classificato "Edifici stratificati e alterati".

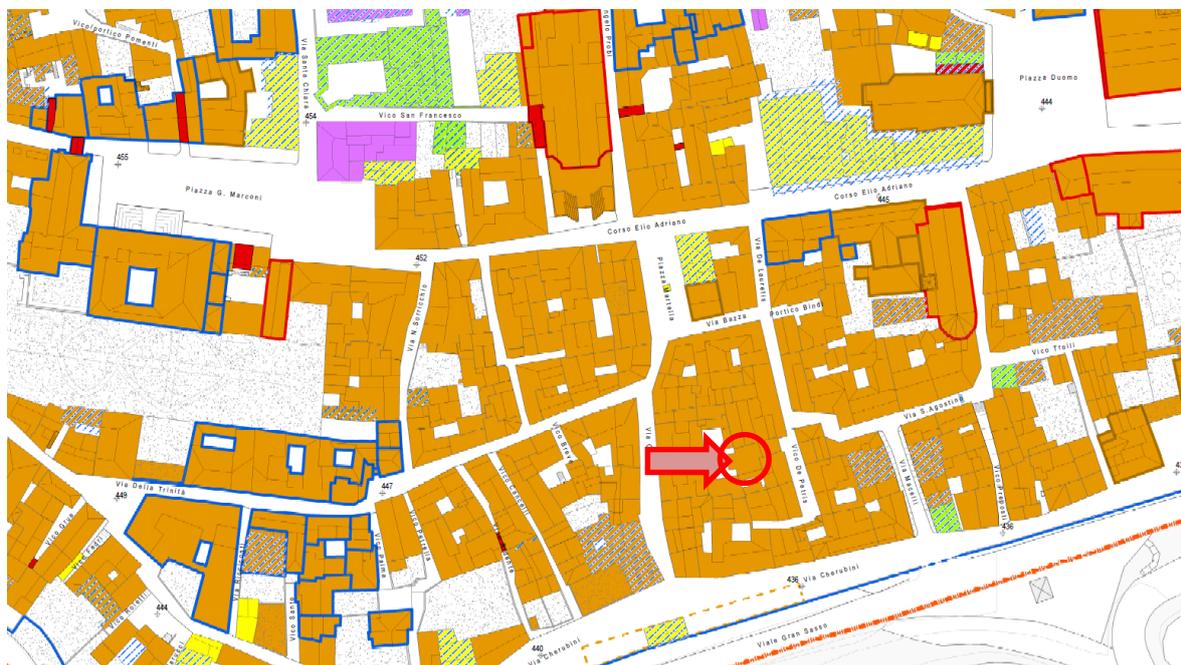
TAV B.3.b "Edifici per età di costruzione"

E' classificato (TAV. B.3.b) edifici costruiti prima del 1920

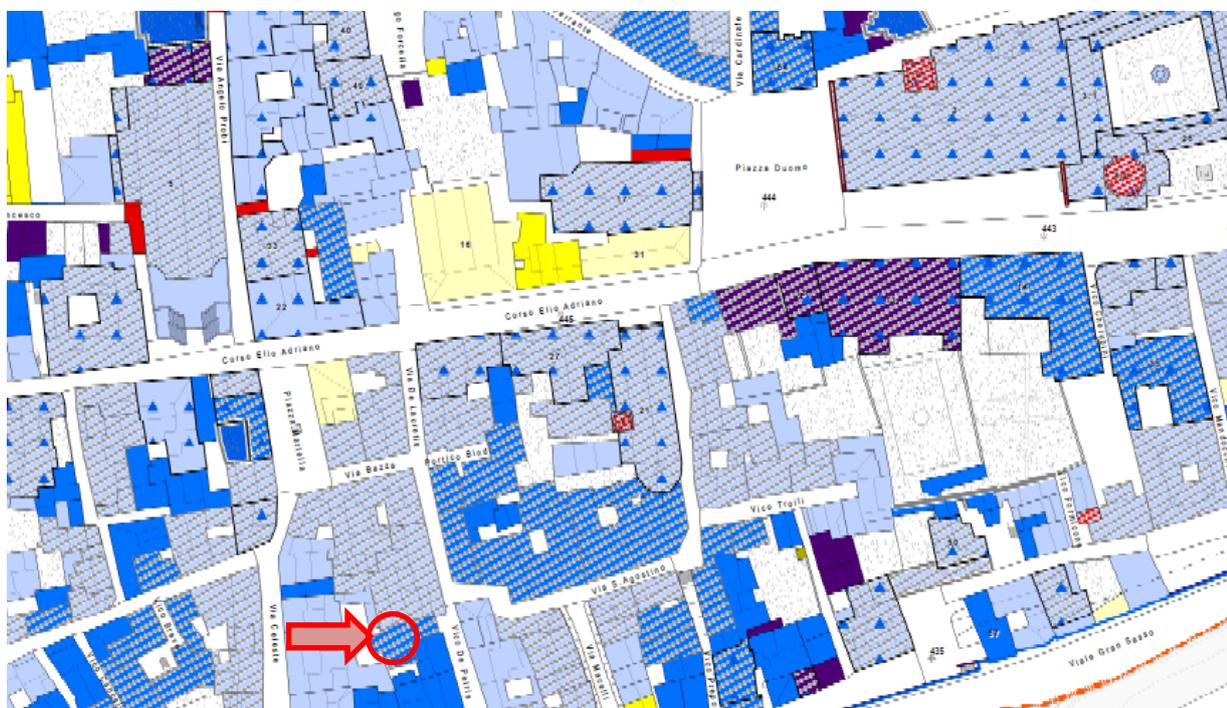
TAV B.3.f "Tipologia strutturale"

Per quanto riguarda la Tipologia strutturale (TAV.B.3.f) è classificato edificio in muratura con struttura mista in mediocre stato

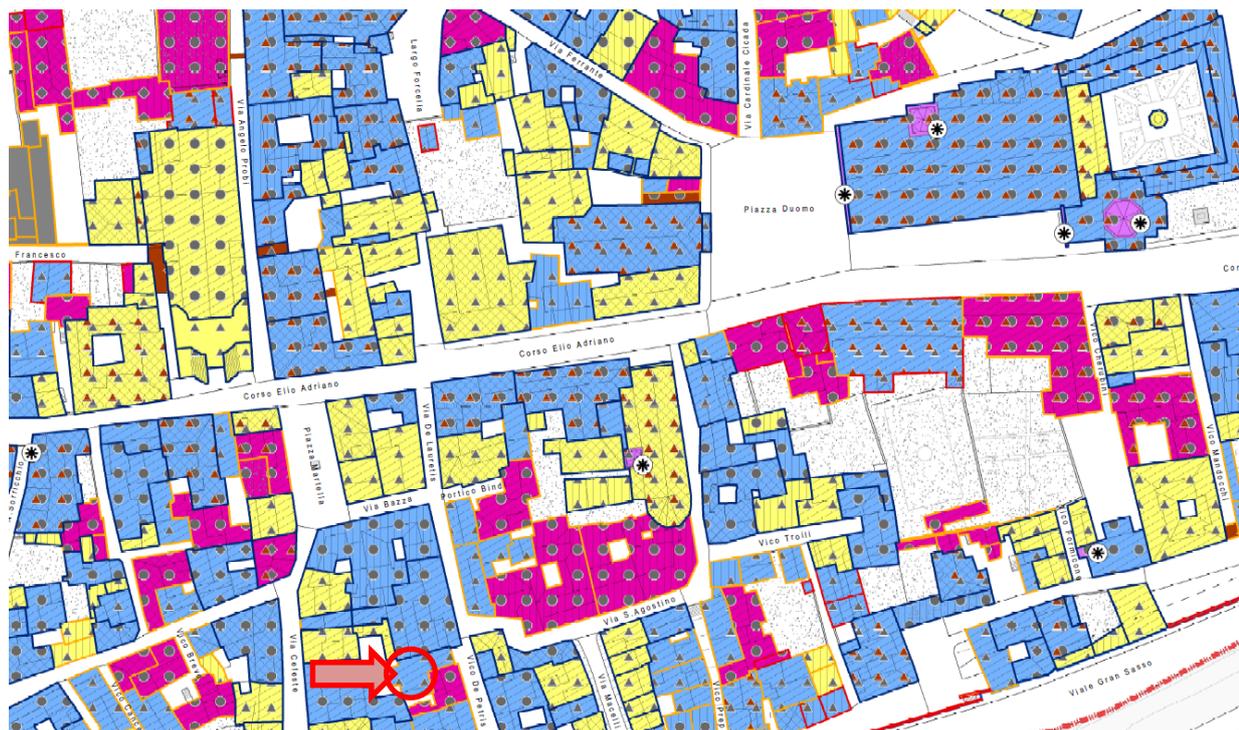
TAV C. 1.f "Vulnerabilità per tipologia costruttiva"

E' indicato come isolato urbano D (TAV.C.1.a) unità da D3_UE17 (TAV.C.1.b.3). con livello qualitativo di vulnerabilità medio, vulnerabilità per uso e valenza "uso residenziale" e per età di costruzione "edifici costruiti prima del 1920" (TAV. C.1.e). Come vulnerabilità per tipologia costruttiva (TAV.C.1.f) è classificato con livello qualitativo di vulnerabilità medio con struttura in muratura in mediocre stato a doppia falda in legno con padiglione, regolare sia in pianta che in elevato. Come vulnerabilità per stato conservativo (TAV. C.1.g) è classificato livello di vulnerabilità media, edificio in stato mediocre con lesioni lievi e superficiali.

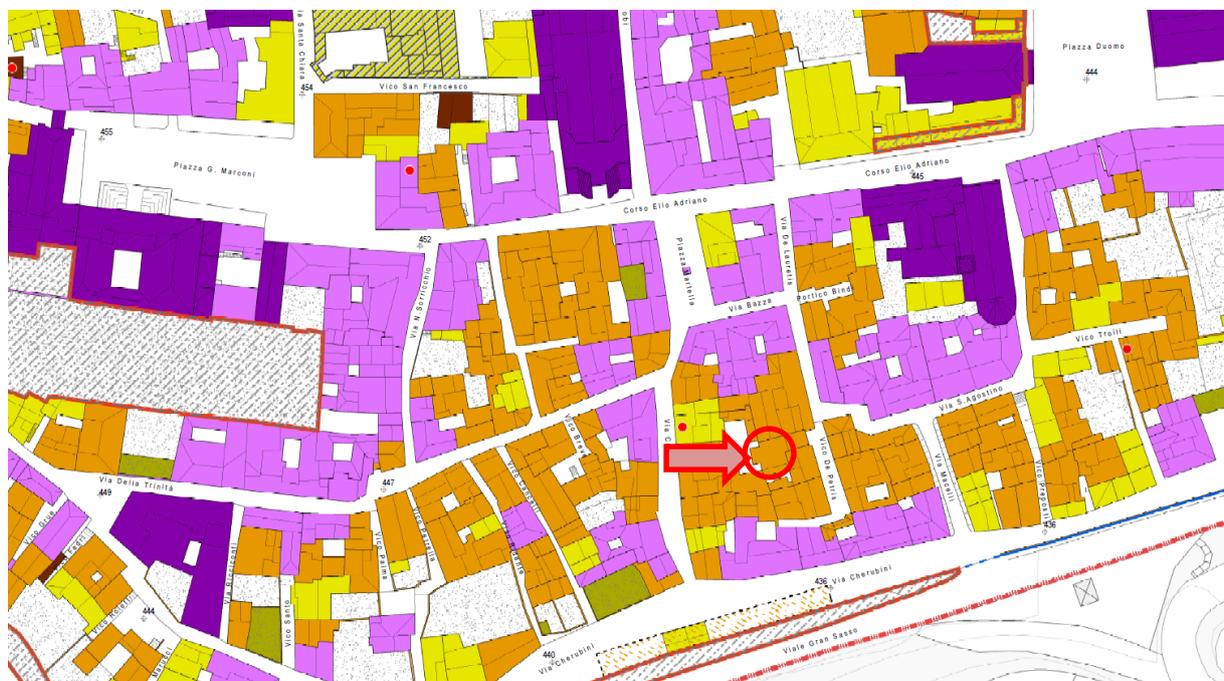
TAV C.2.a "Categorie di intervento"

Il P.P.C.S. classifica l'edificio nella categoria b) Restauro e Risanamento conservativo (art. 3) nella sottocategoria b.3) Risanamento Conservativo.

il cambio di categoria da b) Restauro e Risanamento conservativo (art. 3) sottocategoria b.3) Risanamento Conservativo, a categoria Ristrutturazione edilizia (art.3 categoria c).

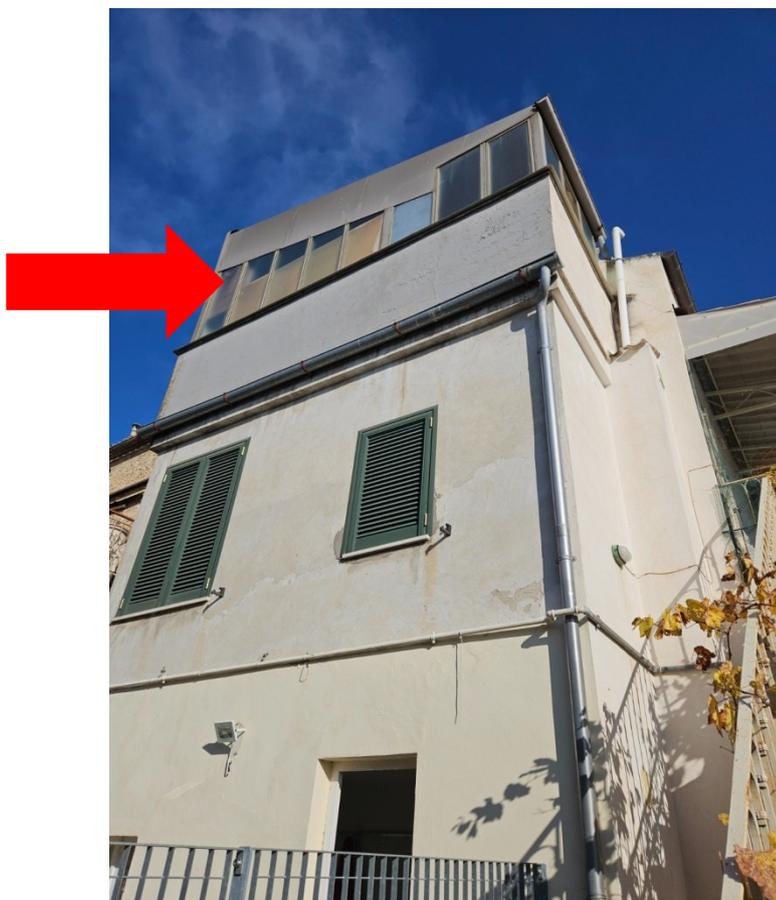
Veranda

Dalle foto esterne si evince come il fabbricato sia privo di caratteristiche di pregio o di interesse storico – documentario e che sia stato rimaneggiato con l'aggiunta di parti o di elementi incongrue quali la veranda o la tettoia.

Il suddetto cambio permette la ricomposizione tipologica della copertura, la riconfigurazione della partitura architettonica di alcuni prospetti, la rimozione di parti e/o elementi incongrui (quali ad esempio la veranda) e la loro ricostruzione con sistemi materico-costruttivi di tipo tradizionale.

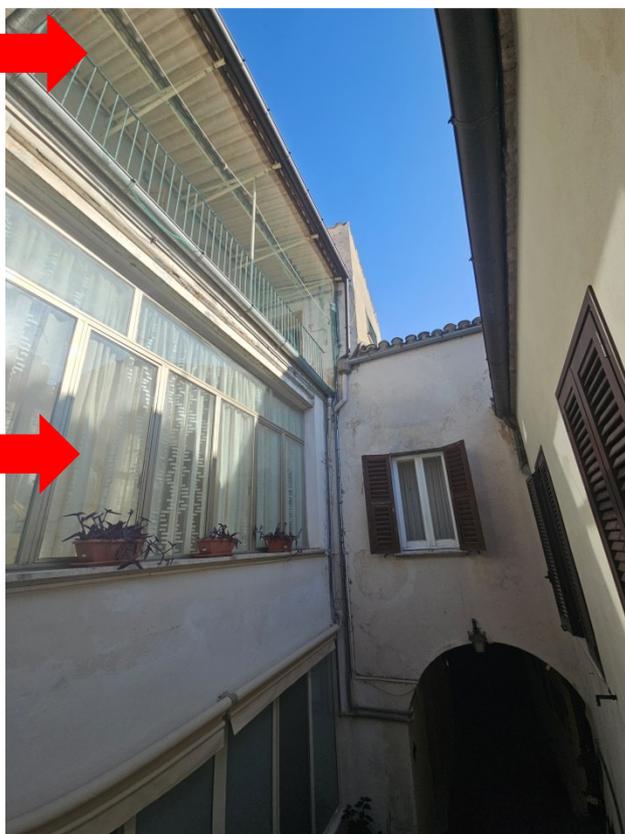
Tettoia che verrà eliminata

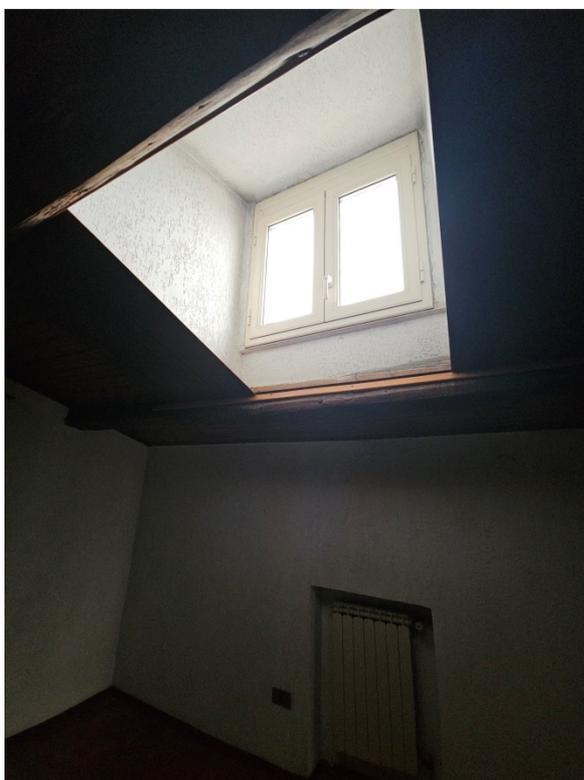
Abbaino presente sulla copertura un (oggetto di condono)
