RELAZIONE TECNICA ED ANALISI STORICA

Oggetto: Proposta Nuova Scheda Progetto al PPCS

ATRI, li 22/04/2025

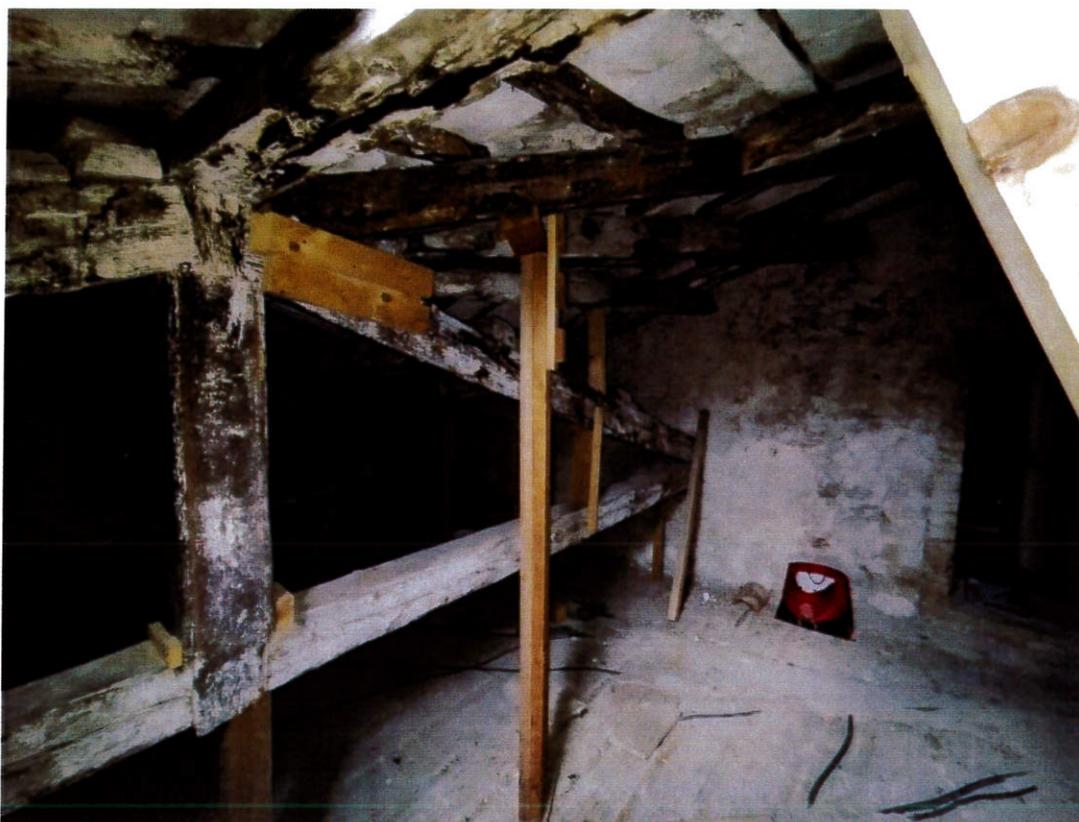
Foto della struttura di copertura esistente

La struttura portante di copertura esistente è composta da n°3 capriate in legno con sovrastanti travi e correnti tutti in legno, gli stessi non sono recuperabili per l'eccessivo degrado di tutti i materiali, si rileva inoltre che è stata creata una conversa sulla falda del tetto per evitare di fare confluire le acque sul muro interno, ciò è stato fatto in un modo poco consone e strutturalmente poco adatto, con l'appoggio di più travi in legno sulla stessa capriata. Nell'intervento di ristrutturazione della struttura di copertura si prevede l'eliminazione della prima capriata in legno e la posa in opera di due nuove capriate, ciò per migliorare il sistema strutturale evitare sovrapposizioni di più travi che pregiudicherebbero la stabilità strutturale.

- Rimozione di tutta la struttura portante di copertura, il riordino della falda, allineamento della linea di gronda come da scheda progetto allegata alla presente;
- Rifacimento della copertura con struttura in legno, isolamento termico e impermeabilizzante e finitura con coppi di recupero e contro coppi nuovi;
- Sostituzione dei canali di gronda con canali nuovi in lamiera di rame;
- Consolidamento strutturale del secondo impalcato;
- Realizzazione di scala di servizio interna per accesso alla soffitta;
- Diversa distribuzione degli spazi interni al piano primo al modo da rendere più funzionalmente l'appartamento;
- Adeguamento degli impianti tecnologici;
- Completamento della facciata su Via Ferrante con pittura a finitura con colore tenue.

Tutto ciò, crea la necessità di riordinare la falda di copertura come nelle schede progetto allegate alla presente.
