UBICAZIONE	RIFER. CATASTALI	RIF. ISOLATO/AGGREGATO	NOME UNITA' EDILIZIE	NOTE
Vico Giardinetto	Fg. 67 P.IIa 728 graff. P.IIa 726 Sub. 3	Yy / Yy1		Edificio prospiciente vico Giardinetto

SCHEDA

Unità edilizia di estremità prospiciente Vico Giardinetto.

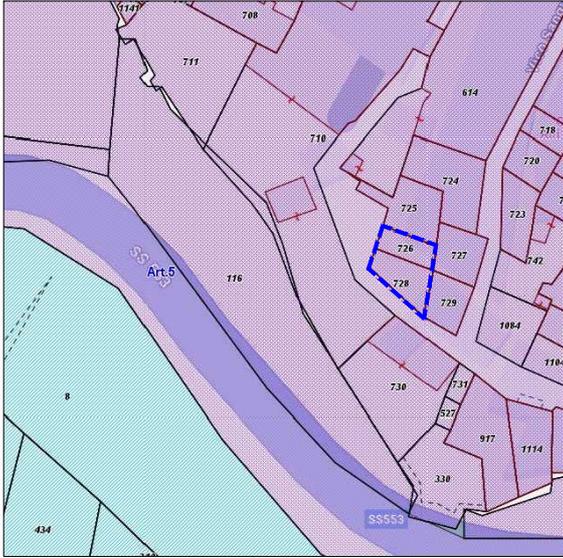
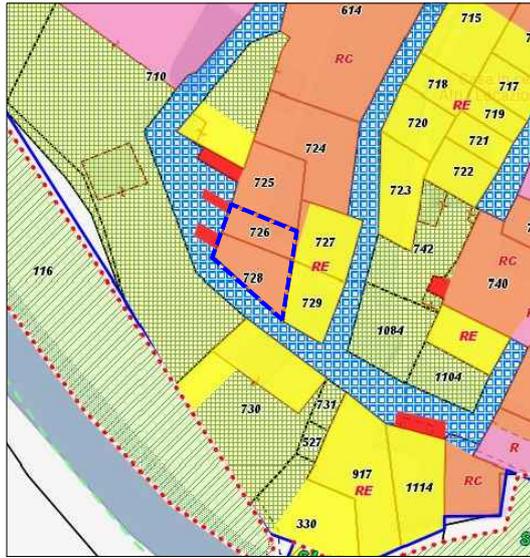
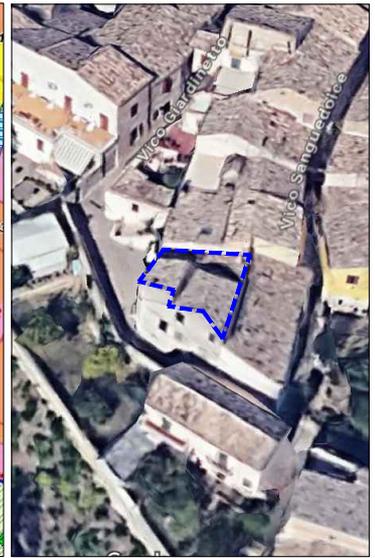
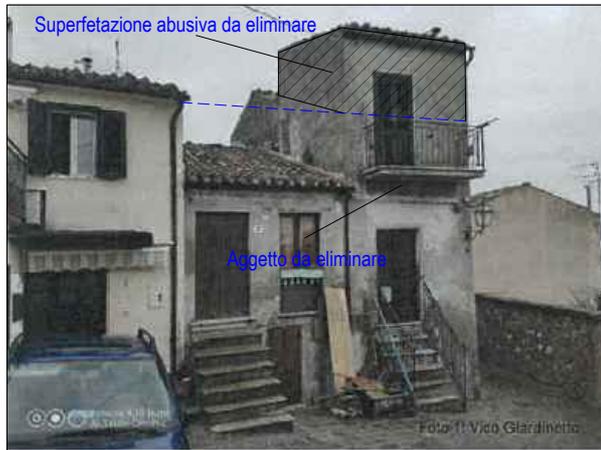
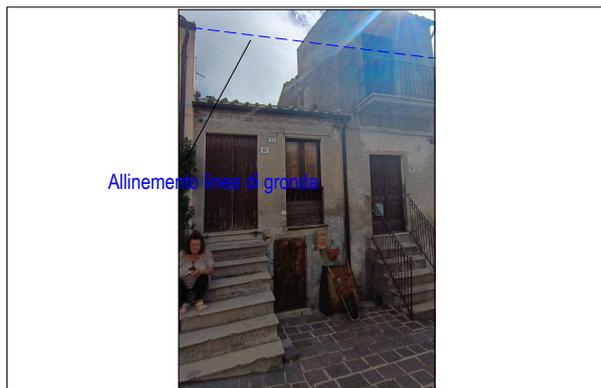
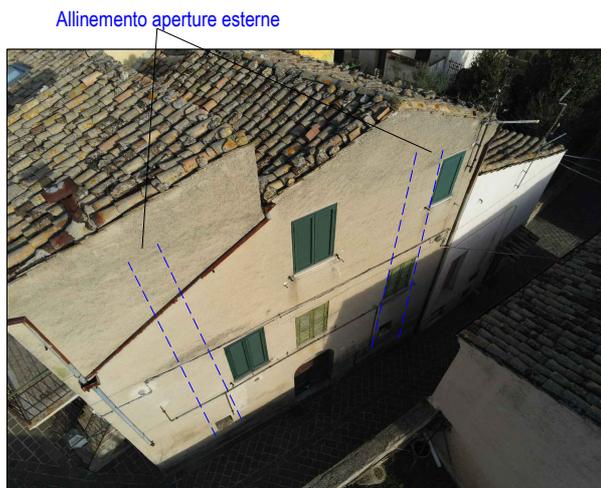
- eliminazione di superfetazioni di copertura con conseguente riordino della facciata;
- eliminazione aggetto esistente (balcone);
- riordino del sistema di copertura mediante riallineamento delle falde e dei fronti;
- modifica della Categoria di intervento da "Risanamento Conservativo" a "Ristrutturazione edilizia" riferita alla U.I.U..

- demolizione dell'intera copertura sino a confine;
- parziale demolizione del fabbricato sino al piano primo con successivi interventi di riduzione della vulnerabilità sismica;
- allineamento con la linea di gronda dell'unità edilizia confinante sul fronte di vico Giardinetto e riorganizzazione della porzione di copertura laterale;
- riallineamento delle aperture esterne;
