## TIPO\_3 Riordino sistemi di copertura

TAVOLA 2a

| UBICAZIONE | rif.catastali: FG/MAPPALE | rif.ISOLATO/AGGREGATO | nome unità Ed. | Note |
|---|---|---|---|---|
| Via Ferrante | 67 / 274 | Y / Yy1 | Yy1 | edificio prospiciente la Via Ferrante. |

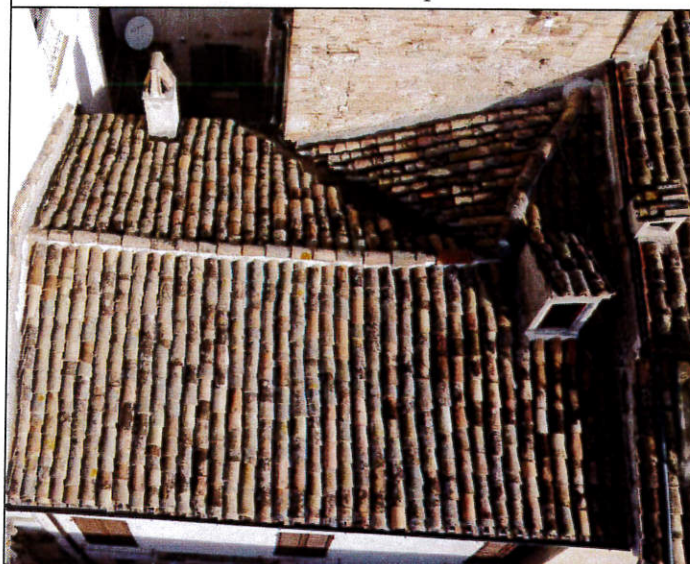
Foto 1: Vista dall'alto della copertura
